ZÁRÓJELENTÉS

„A Dunántúli-középhegységi karsztvízszint emelkedés okozta jelenségek állapotrögzítése, a várható emelkedés modellezése” című, KEHOP-1.1.0-15-2017-00010 azonosító számú projekthez kapcsolódó monitoring kutak felülvizsgálata

Megrendelő: Országos Vízügyi Főigazgatóság

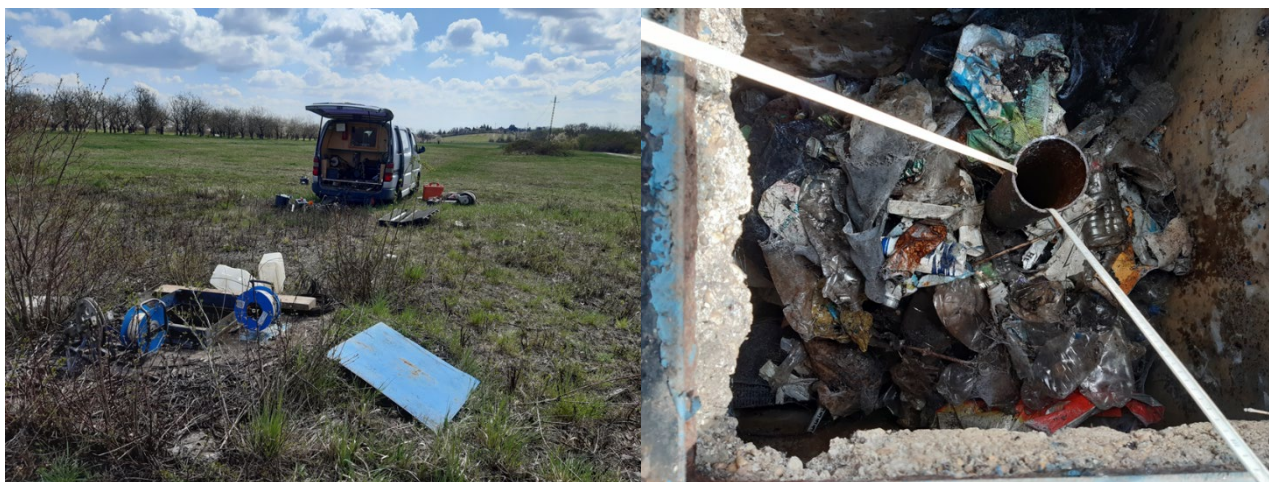
6. ábra; Kútvizsgálati mérés a Törökbálint K-15 kúton

Törökbálint K-15 kútaknája tele volt szeméttel és sajnos a kútba is jutott belőle, mert akadály miatt nem lehetett talpig lejárni. A nyeletéses vizsgálat alapján a kút a vizet nagyon lassan nyelte el, vízszintmérése korlátozottan alkalmas (6. ábra).

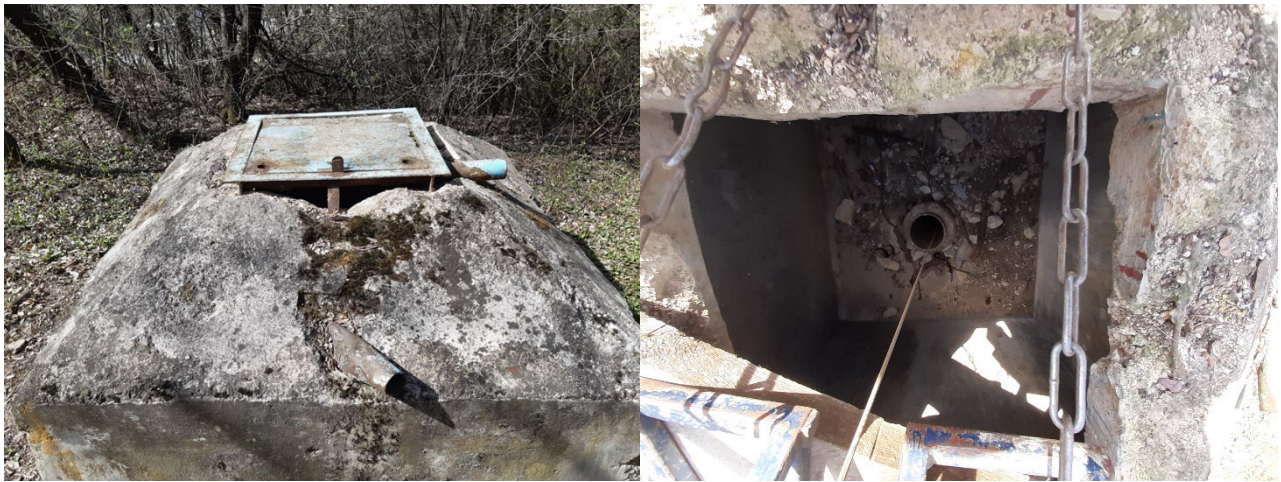
7. ábra; A szomori kút aknája

Szomori kútakna is a rosszabbak közé tartozott, itt a szétmállott betonakna darabjai hullottak bele a csőbe is és okoztak akadályt, ami lehetetlenné teszi a kút használatát (7. ábra).

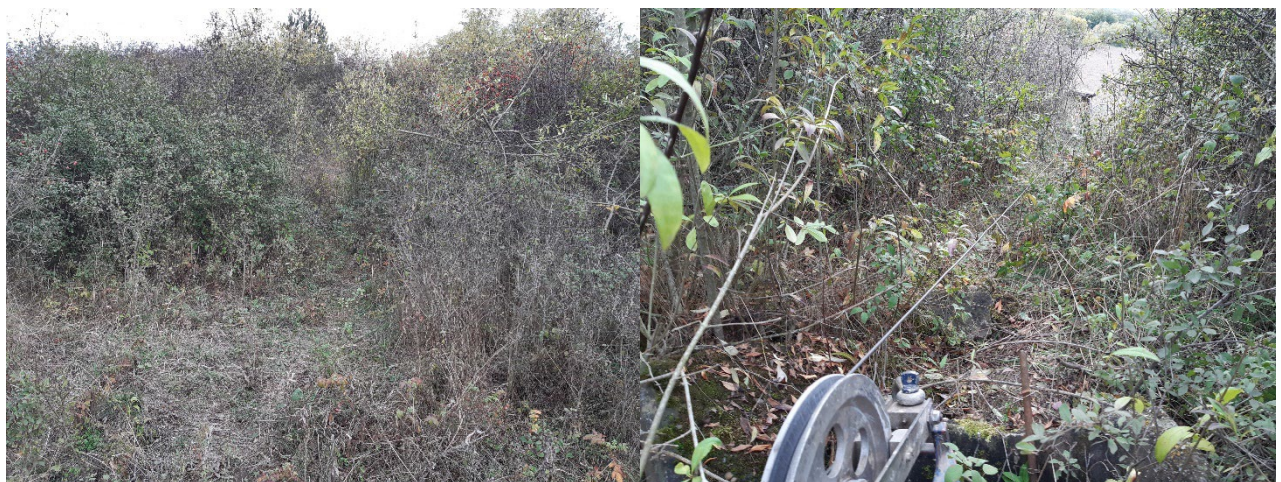
8. ábra; Irtás a Epöl-4 kútnál

Jó pár kútnál a növényzet teljesen benőtte a kút környezetét, amit gyalogosan még meg lehetett közelíteni, de autóval és a műszerekkel már jelentős kihívásokat okozott. Itt irtási munkálatokat kellett végezni (8. ábra). Mindent megtettünk, hogy a lehető legkevesebb irtást végezzük, de néhány kút esetében ez elkerülhetetlen volt (Csobánka, Epöl-4, Nyergesújfalu-30, Piliscsaba).

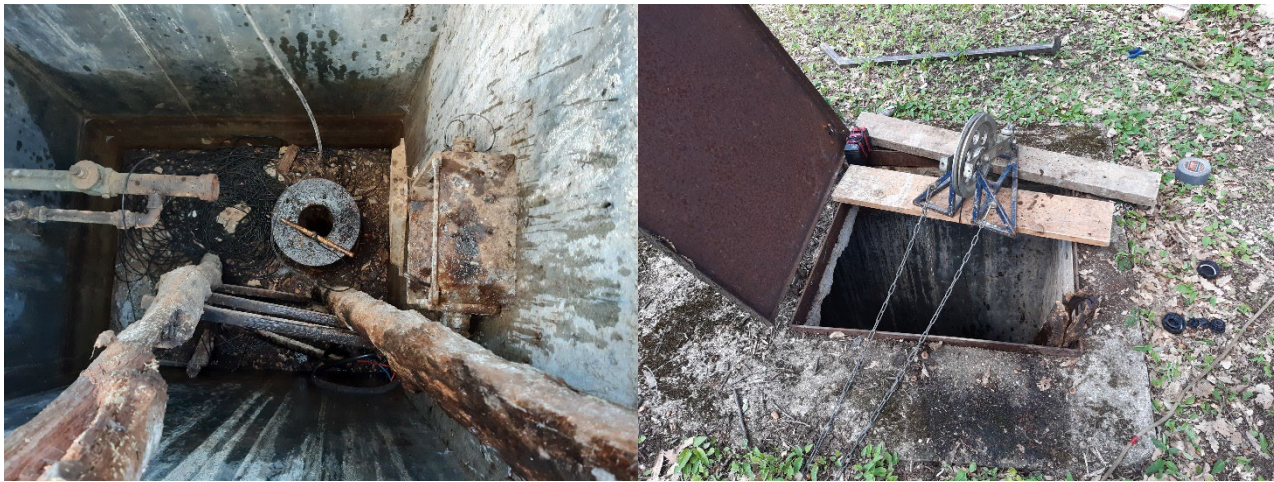
9. ábra; A Budajenő-Rókaölgyi kút

Voltak olyan kutak, ahol látszódtott, hogy azok valamikor termelőkútként üzemeltek, de ma már nem használják őket. Ezek általában jó állapotúak voltak, mint a 9. ábrán látható Budajenő-Rókavölgy.

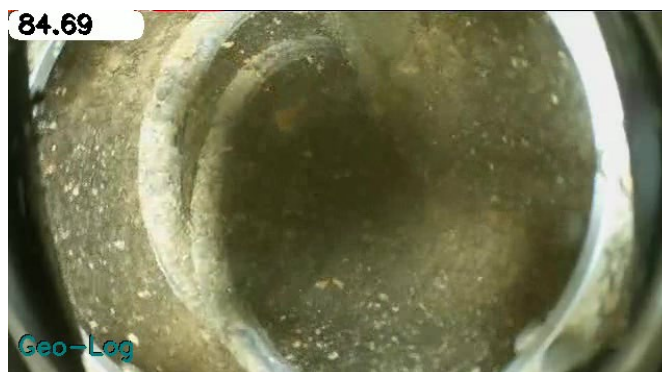
13. ábra; Beszakadt vízszintregisztráló a Budakeszi kútban

Volt olyan mérés, ahol a kamerás felvételeken kitűnően kivehető, hogy mi akadályozta a szondák akadálymentes lejutását. Ez jellemzően valamilyen beleejtett tárgy, de egyes esetekben beleszakított mérőeszközök zsinórja, vagy regisztráló eszköz, mint például a Budakeszi (13. ábra), Kislőd-1 kutak estén.

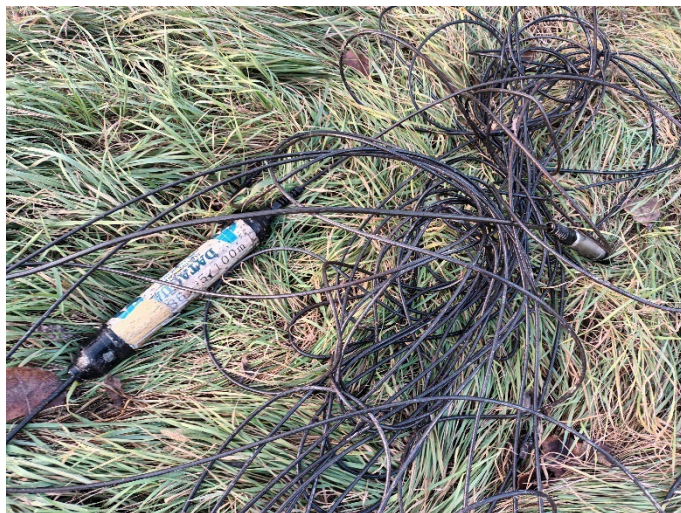
14. ábra; A Tatabánya Tb-8-as kútból kimentett vízszintmérő

A Tatabánya Tb-8 kútból sikerült a mérés közben kimenteni a korábban beszakadt vízszintmérőt, ami a 14. ábrán látható. A műszer átadásra került az ÉDUVIZIG-nek.
