Vállalkozói zárójelentés

***Keretszerződés „A Dunántúli-középhegységi karsztvízszint emelkedés okozta jelenségek állapottrögzítése, a várható emelkedés modellezése” című, KEHOP-1.1.0-15-2017-00010 azonosító számú projekt keretében elvégzendő monitoring kutak javítása
Projektszám: KEHOP-1.1.0-15-2017-00010***

SIVAQUA Kft

2023. 06. 02.

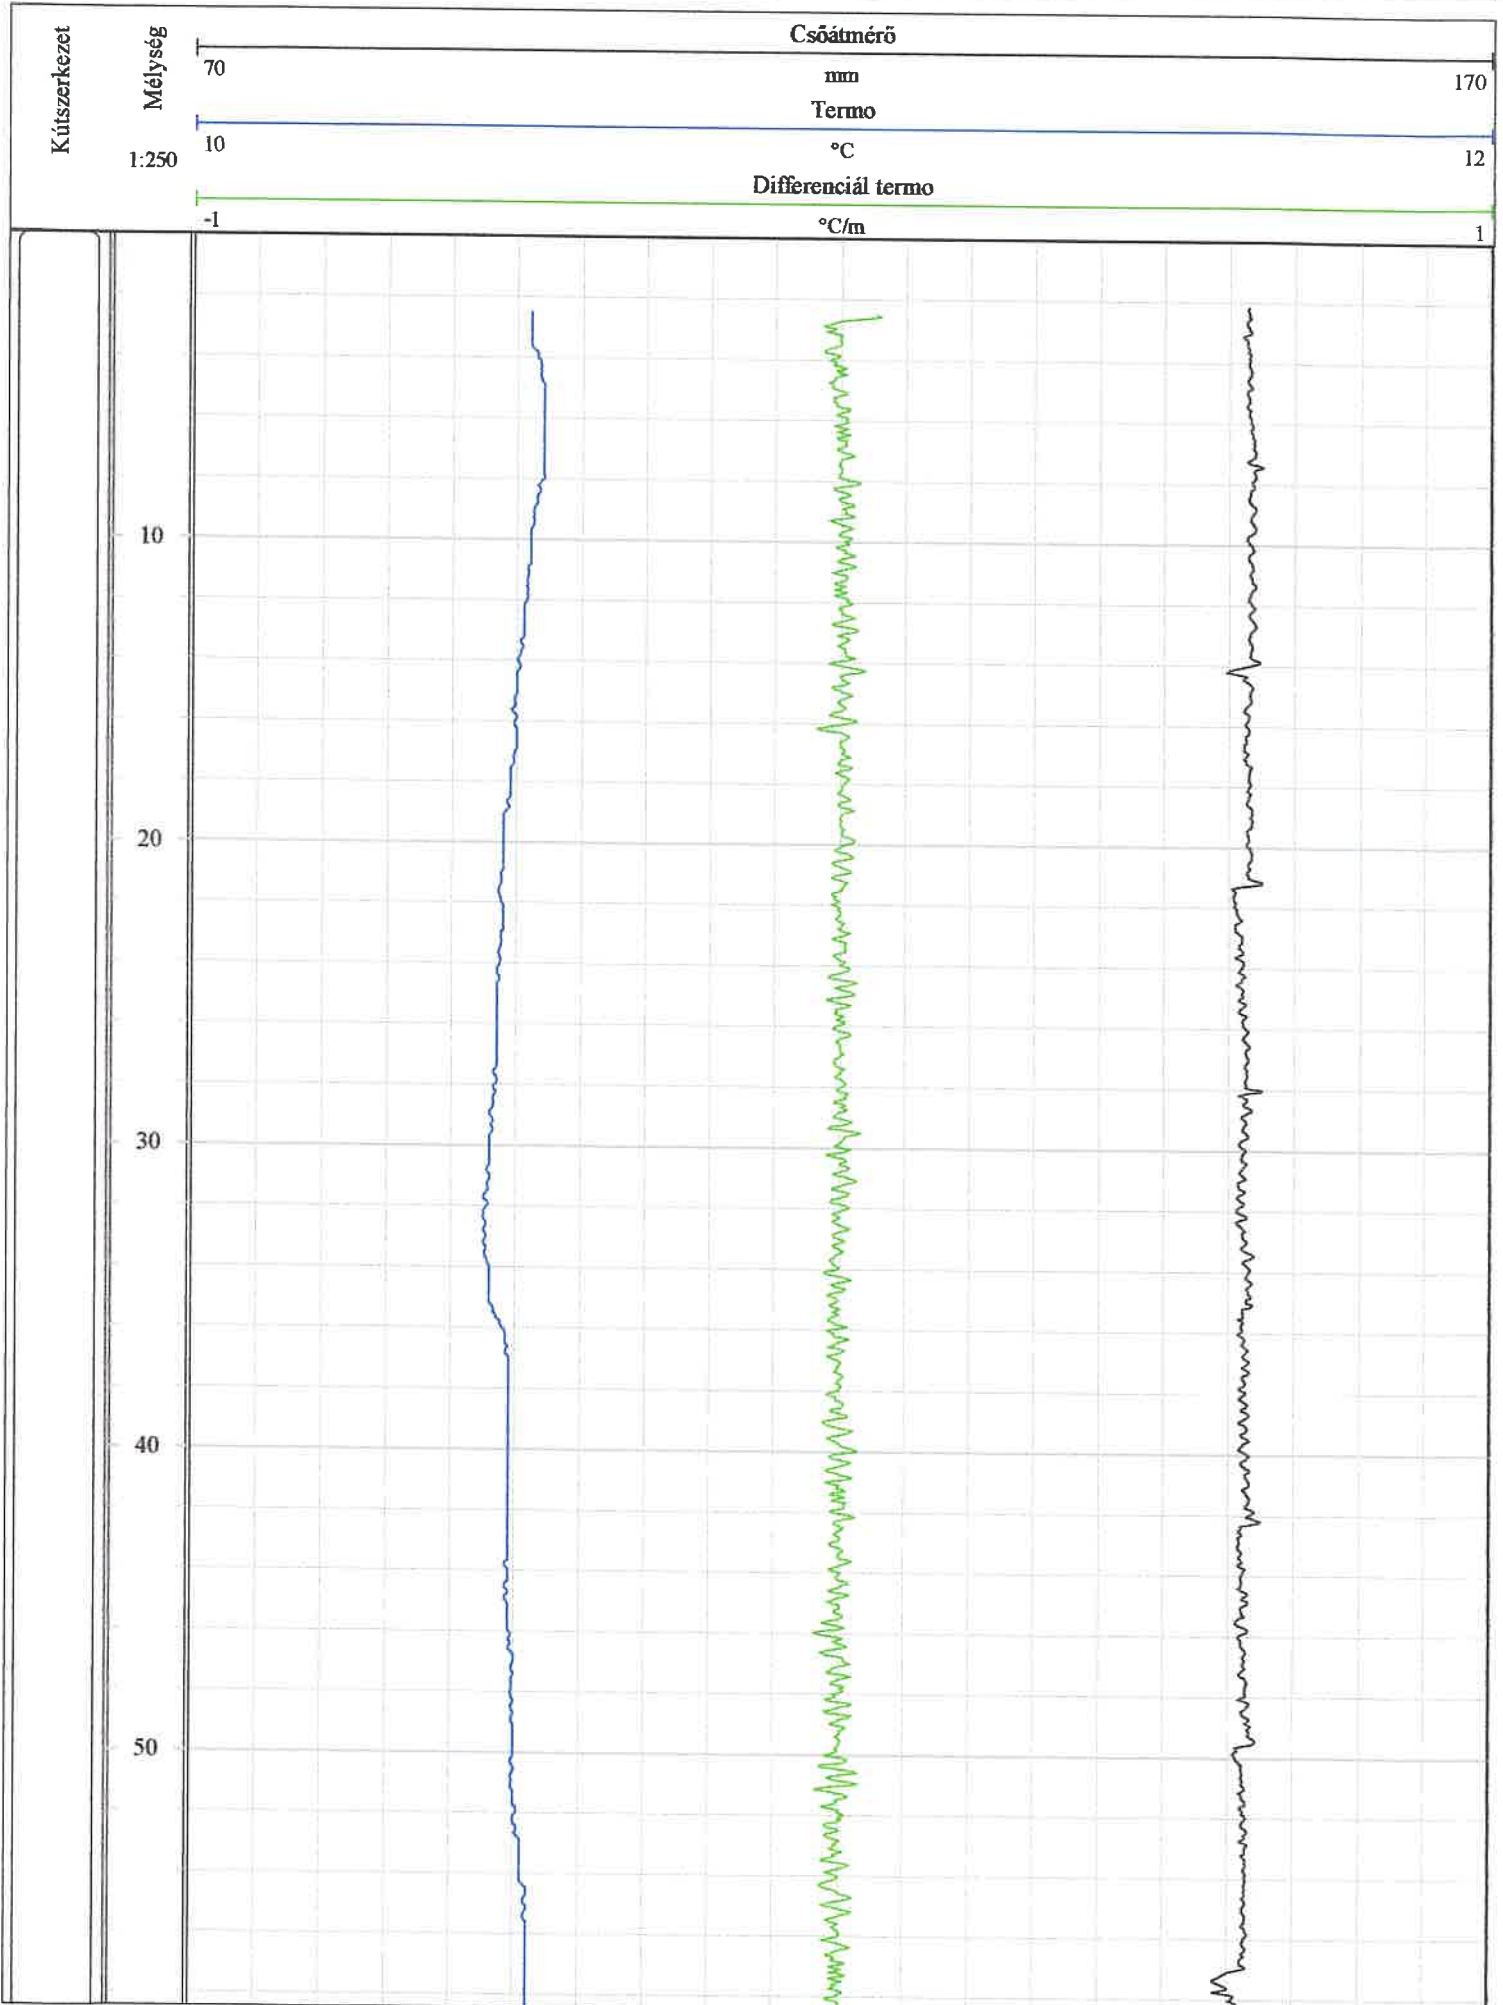
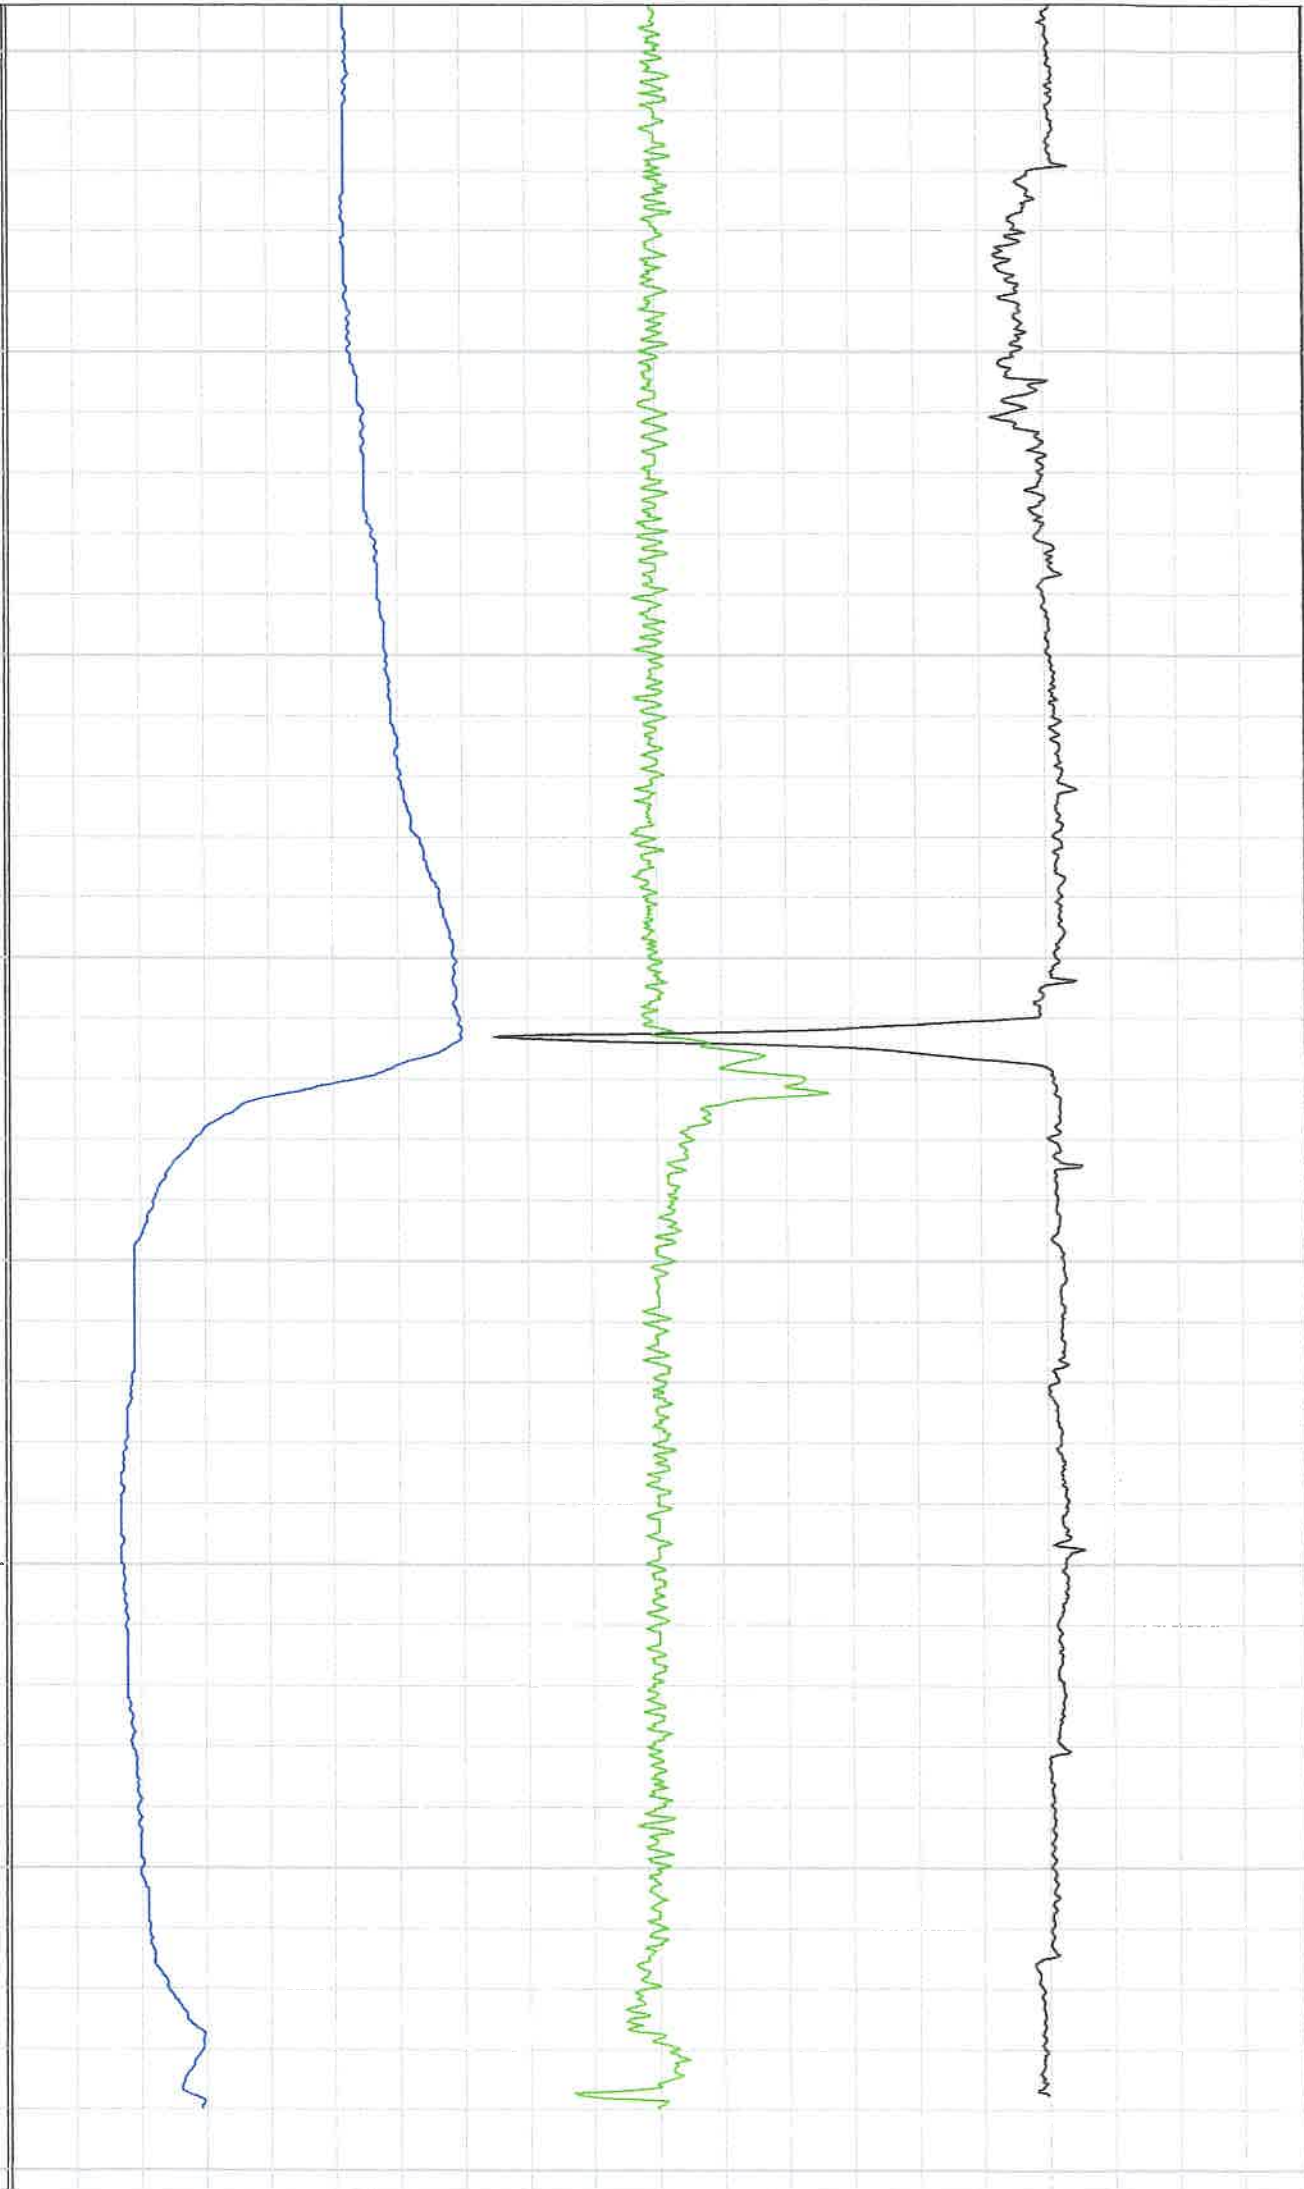
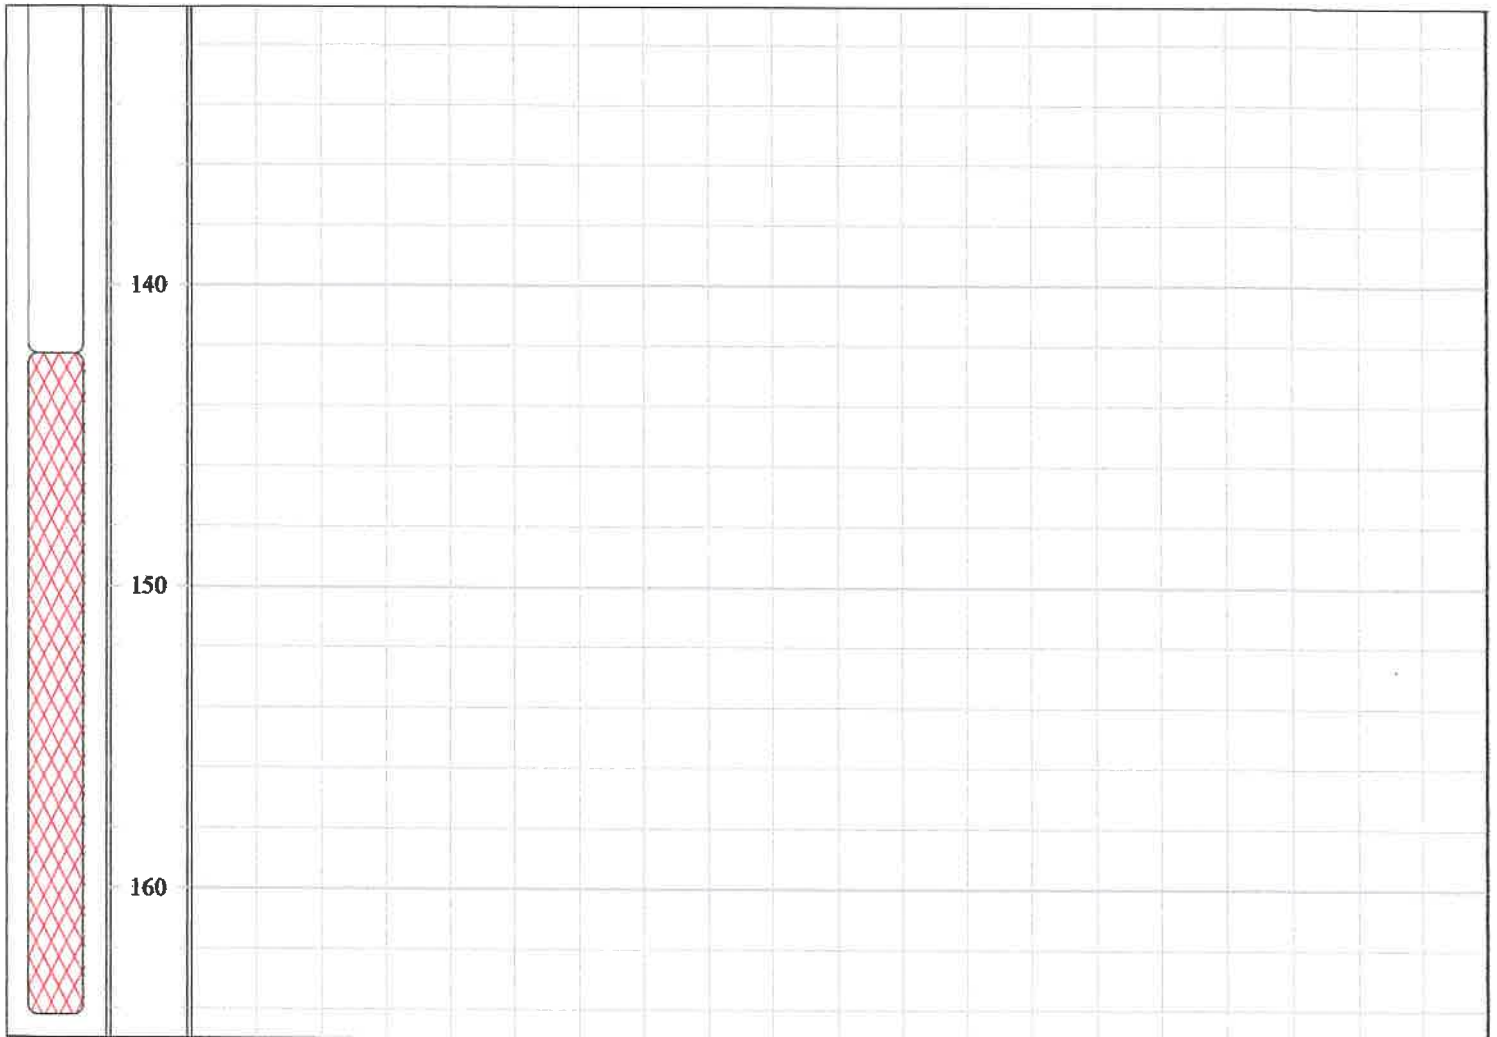
Kútvizsgálati geofizikai szelvény

A monitoring kúton mentést és kompresszoros tisztítást követően egy ellenőrző csőkaliberezést végeztünk. A mérés mélységszámítási kezdőpontja a kútgyűrűs akna beton fedlapjának felső szintje alatt 0,4 m-el lévő csőperem (ami megközelítőleg a terepszinttel van egy magasságban). A kútvizsgálat megállapításai a következők:

1. A vízkút szondával elérhető talpmélysége 127,99 m. A „kúttalpon” a szonda puhán megül, viszont esetenként egy szilárd tárgyon 5-8 cm-el magasabban keményen is koppan. Amennyiben a dokumentált adatok terepszinttől vannak megadva, úgy a csőátmenetre 35-40 cm magasságban a továbbjutást akadályozó idegen tárgyak hullottak. Tekintve, hogy a kompresszorozás levegőcsövével is ebben a mélységben hiúsult meg a további lefelé haladás, feltételezhetően akár bedobott nagyobb kődarabok is lehetnek a csőátmeneten megakadva.

3. A kútban a nyugalmi vízszint 92,58 m.
