ZÁRÓJELENTÉS

„A Dunántúli-középhegységi karsztvízszint emelkedés okozta jelenségek állapotrögzítése, a várható emelkedés modellezése” című, KEHOP-1.1.0-15-2017-00010 azonosító számú projekthez kapcsolódó monitoring kutak felülvizsgálata

Megrendelő: Országos Vízügyi Főigazgatóság

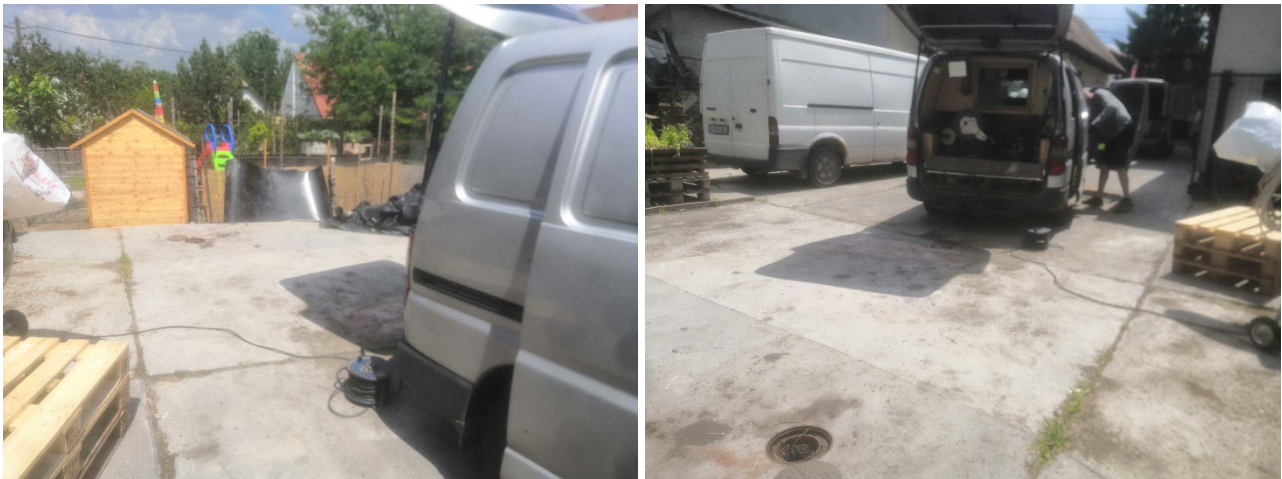
10. ábra; A Solymár-88 kút és környezete

Kutak változatos helyszínen találhatók (belterületen, magánterületen vagy közterületen), ezeknél kiemelt fontosságú volt az érintett tulajdonosokkal való kapcsolatfelvétel, megfelelő tájékoztatás és az alkalmazkodó képesség, például a Solymár-88, ahol takarmány kereskedés üzemel (10. ábra, szokatlan kút kialakítással), Csókakő (11. ábra) és Pusztamiske (játszótéren van a kút), Várvölgy, Nemeshany (állattartás).

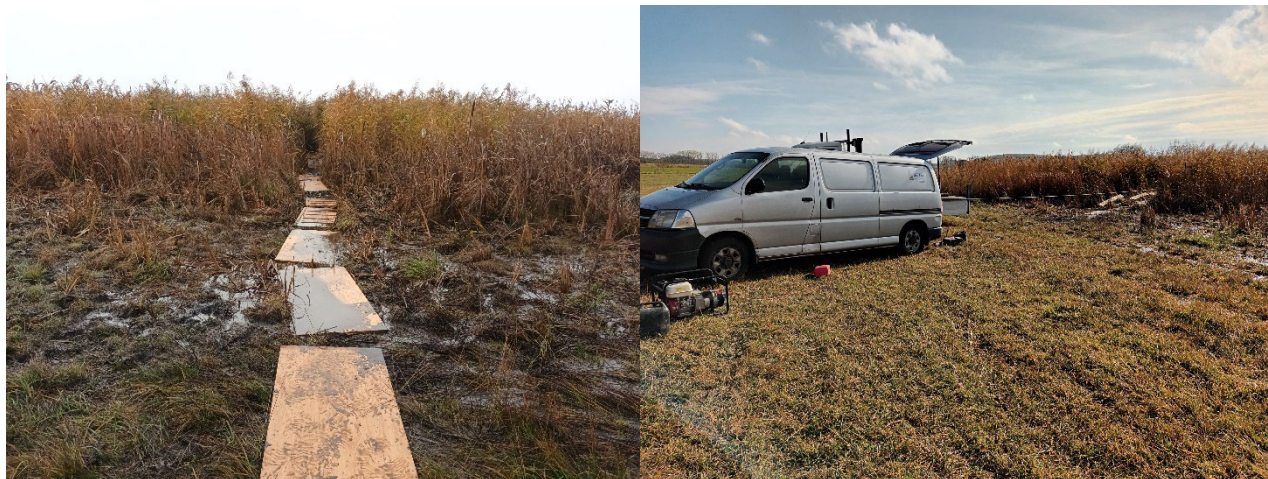
12. . ábra; Kútvizsgálati mérés a Csákvár kúton

A sok kút közül talán a legtöbb fejtörést a csákvári okozta. A Megrendelő a nehézségek ellenére ragaszkodott a méréséhez, mivel a kút fontos eleme a Dunántúli-középhegység karsztvízszint észlelő hálózatának, az elmúlt időszakban vízhiányos Velencei-tó vízgyűjtőterületén van. Ez egy pozitív (szabad kifolyású), nagy hozammal rendelkező kút. Környező terület nem megoldott a víz elvezetése, ezért egy lápos-mocsaras terület alakult ki (12. ábra). Ez rendkívül megnehezítette a megközelítést és a mérések elvégzését, valamint a kútakna fedelét sem lehetett kinyitni kulccsal ezért azt le kellett vágni.
