Vállalkozói zárójelentés

***Keretszerződés „A Dunántúli-középhegységi karsztvízszint emelkedés okozta jelenségek állapottrögzítése, a várható emelkedés modellezése” című, KEHOP-1.1.0-15-2017-00010 azonosító számú projekt keretében elvégzendő monitoring kutak javítása
Projektszám: KEHOP-1.1.0-15-2017-00010***

SIVAQUA Kft

2023. 06. 02.

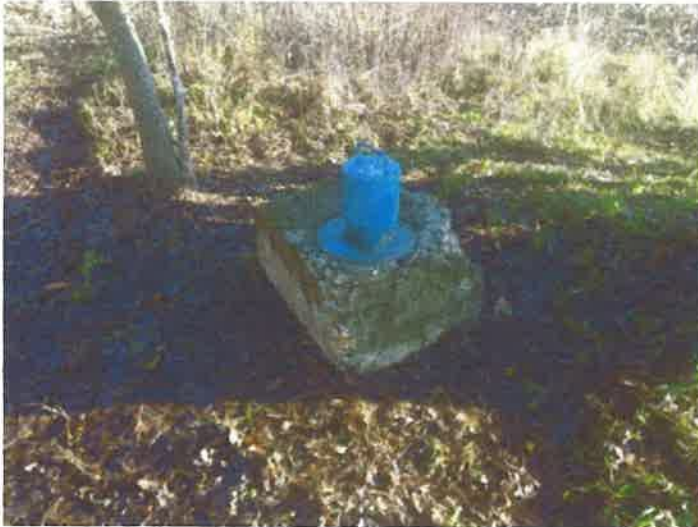
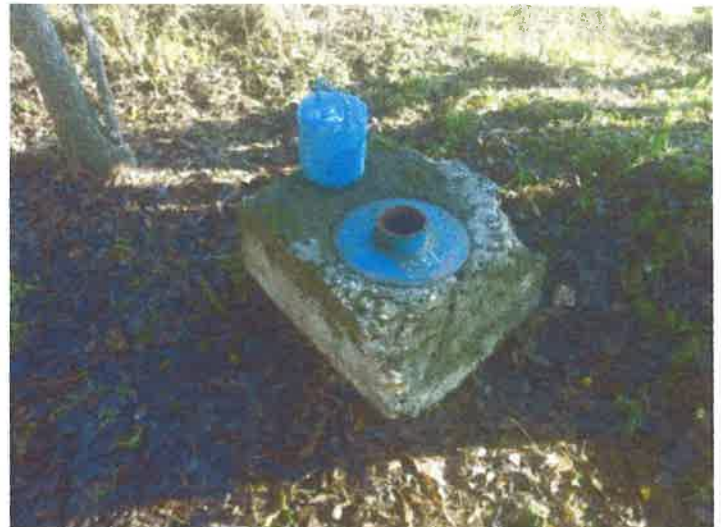
**ISZKASZENTGYÖRGY
Kp-248.sz. monitoring kút**

Eredeti állapot:

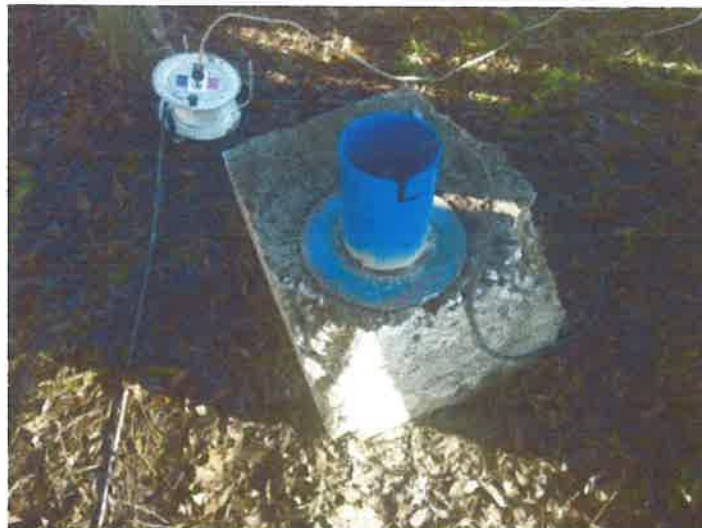
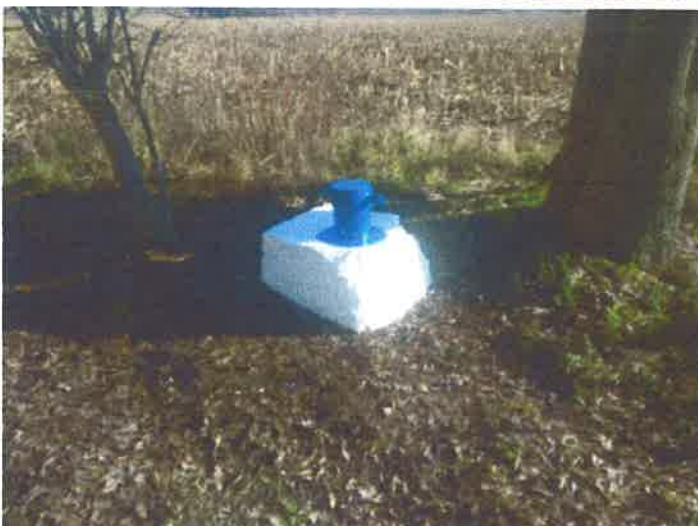
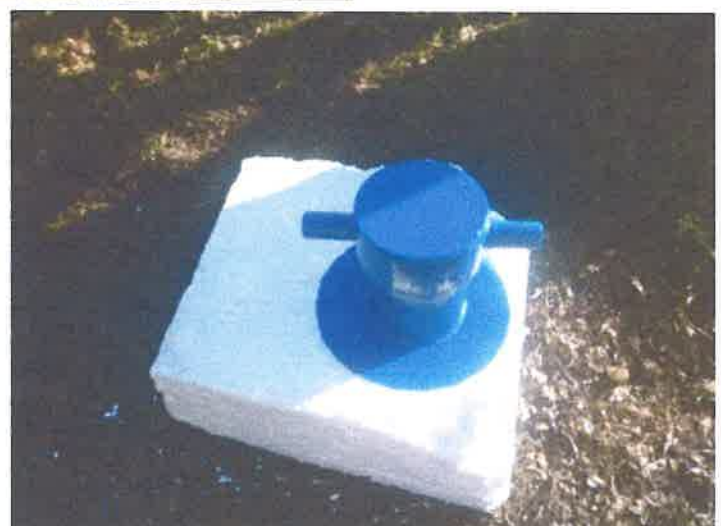
Javítás és a felújított állapot:

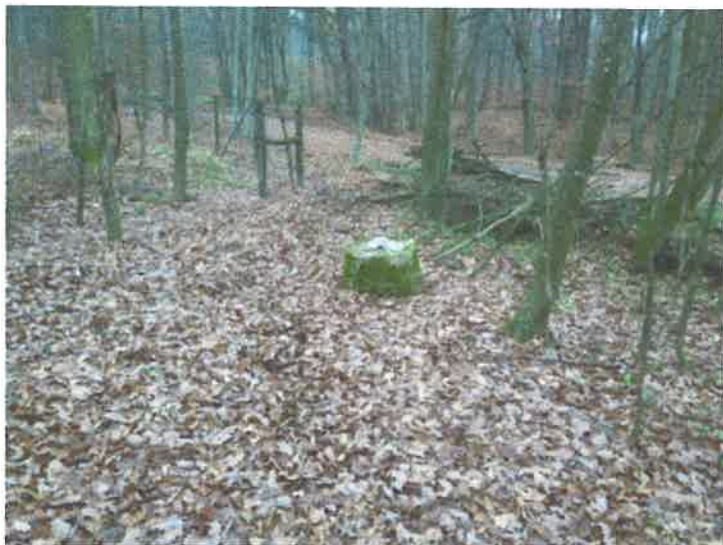
Hglk-1.sz. monitoring kút

Eredeti állapot:

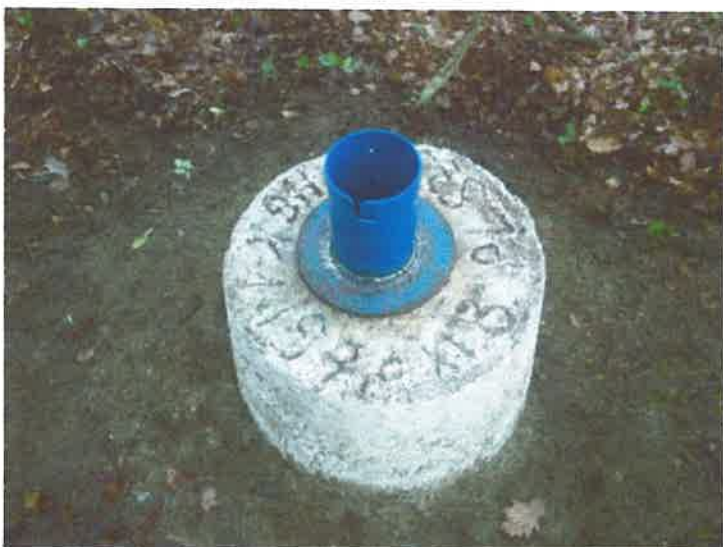
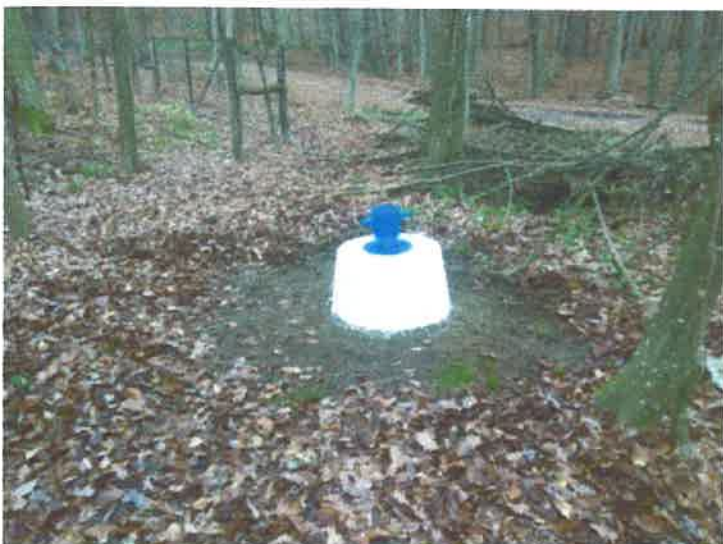
Javítás és a felújított állapot:

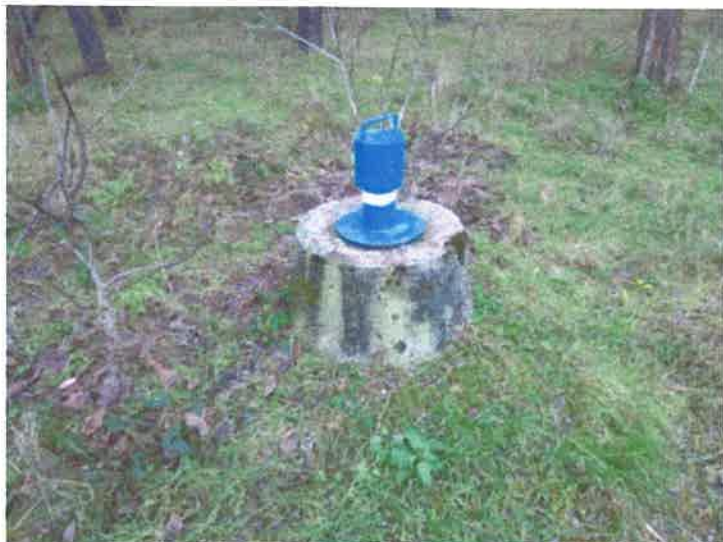
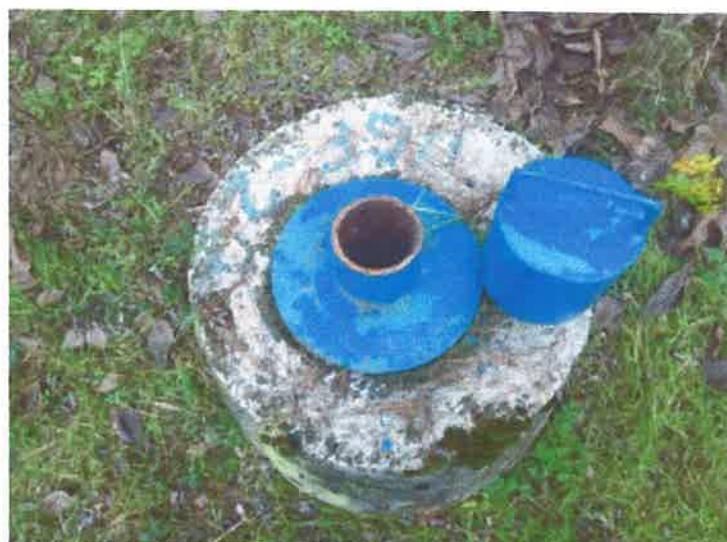
FENYŐFŐ Hgf-20.sz. monitoring kút

Eredeti állapot:

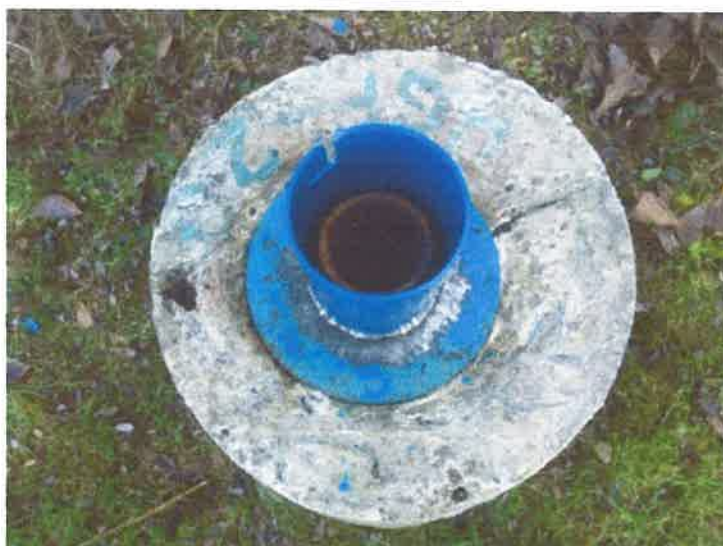
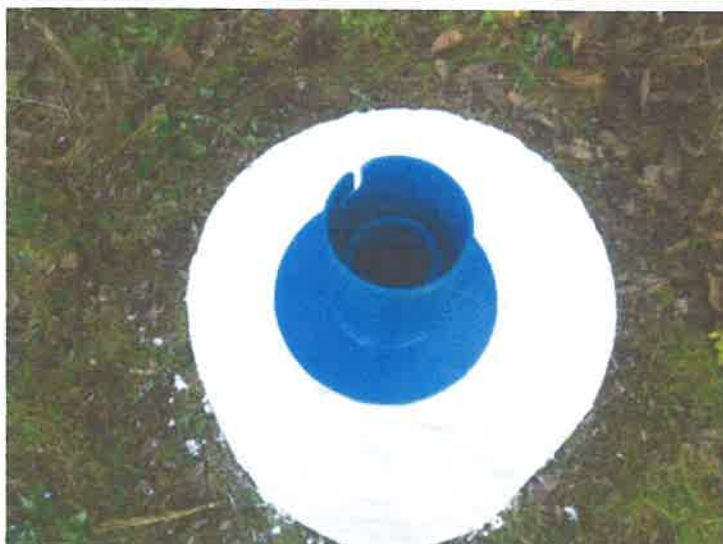
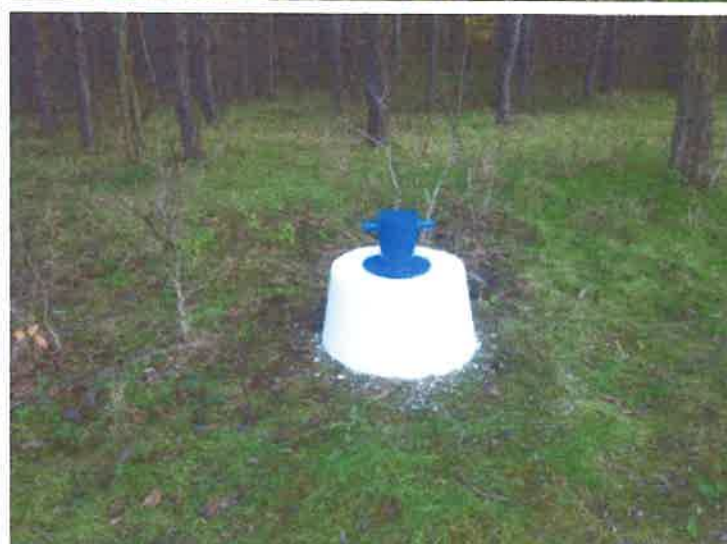
Javítás és a felújított állapot:

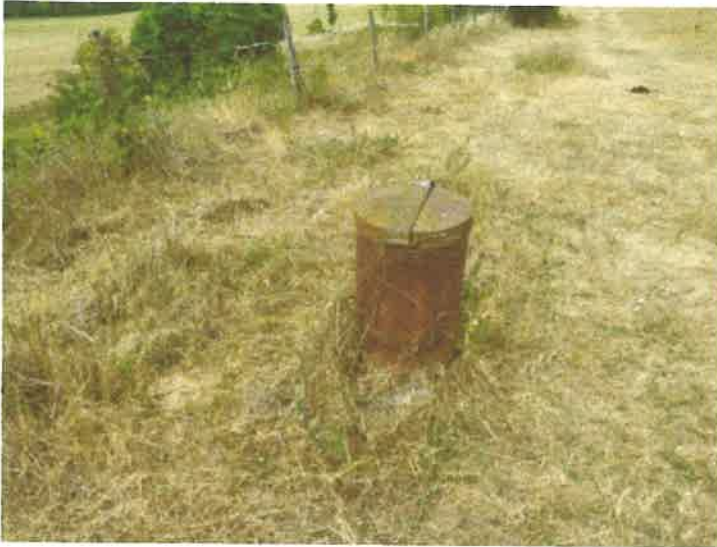
CSOLNOK Cs-604.sz. monitoring kút

Eredeti állapot:

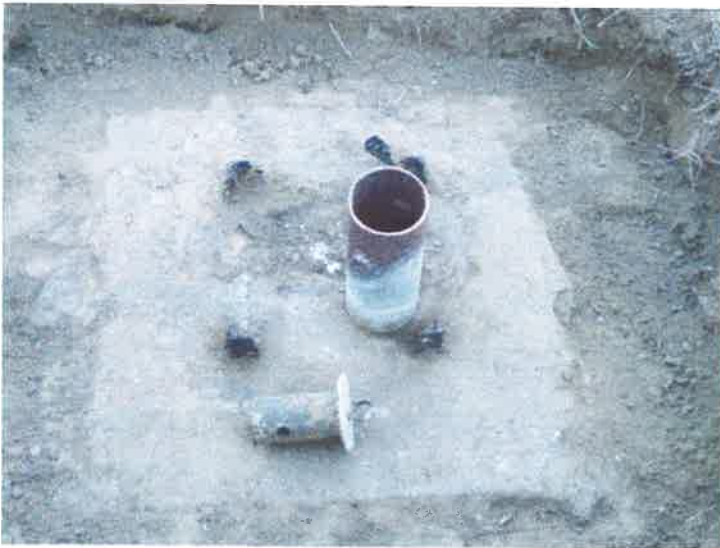
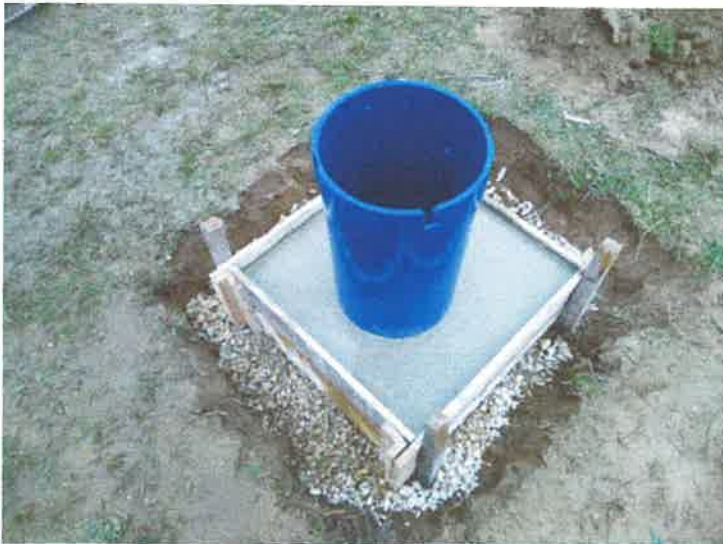
Javítás és a felújított állapot:

- Csolnok Cs-604.sz. monitoring kút teljes kútfej-védőcsövezésének cseréje. 2022. nov. 28-30. Készültségi fok: 100%
- Várgesztes 1. sz. monitoring kút aknatető cseréje új kerékőrcsavaros lezárással, kútakna felújítása. 2023. márc. 10. Készültségi fok: 100%

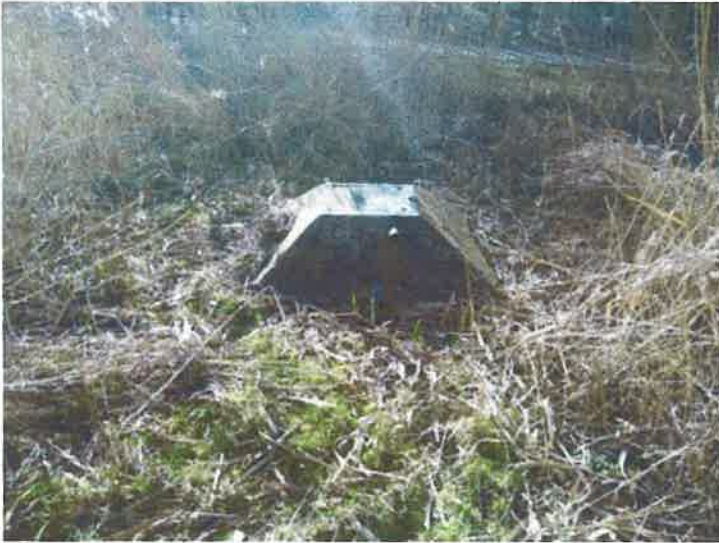
V-1.sz. monitoring kút

Eredeti állapot:

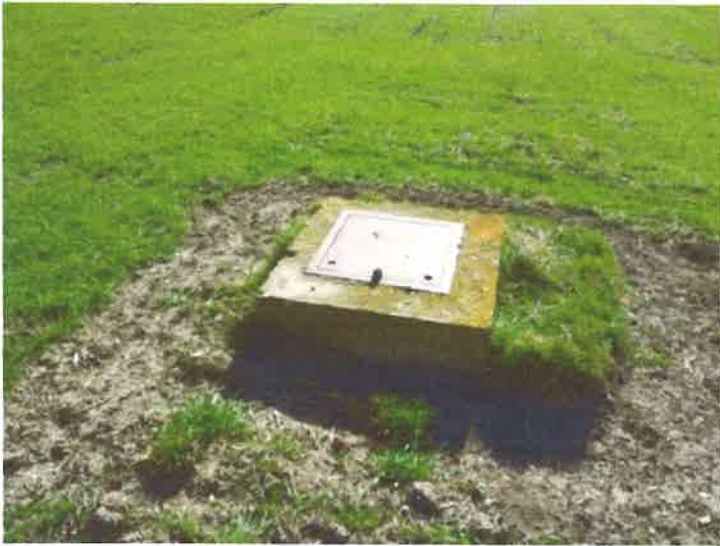
EPÖL E-5.sz. monitoring kút

Eredeti állapot:

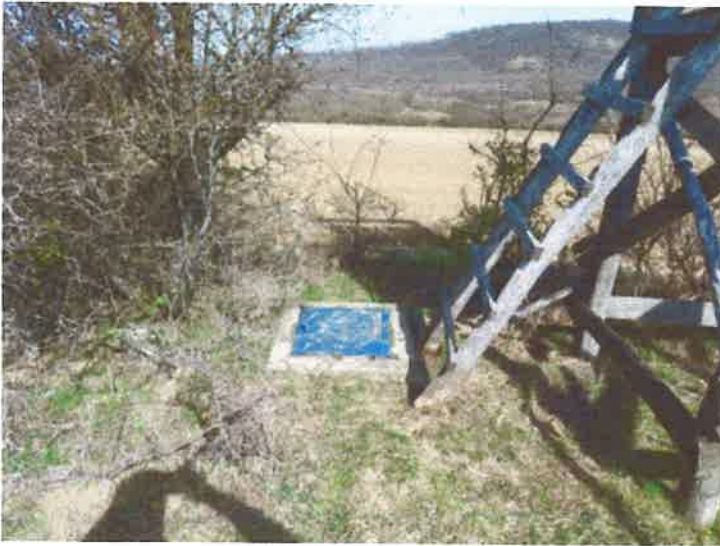
**NESZMÉLY
N-3.sz. monitoring kút**

Eredeti állapot:

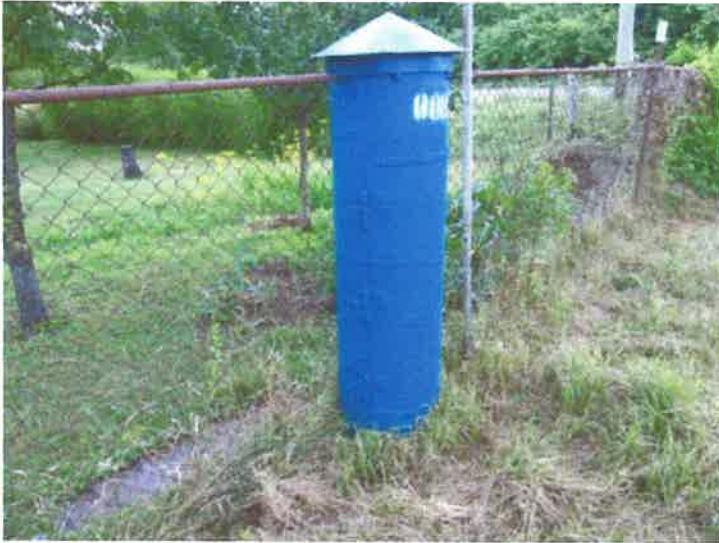
Tb-8.sz. monitoring kút

Eredeti állapot:
